# คู่มือมาตรฐาน

บ้านกึ่งไม้แบบเดี่ยว สำหรับคู่มือมาตรฐาน  
อำเภอหนองบัว อุดรธานีตาม

แผนผังบริเวณโบราณสถานทุ่งรัตน

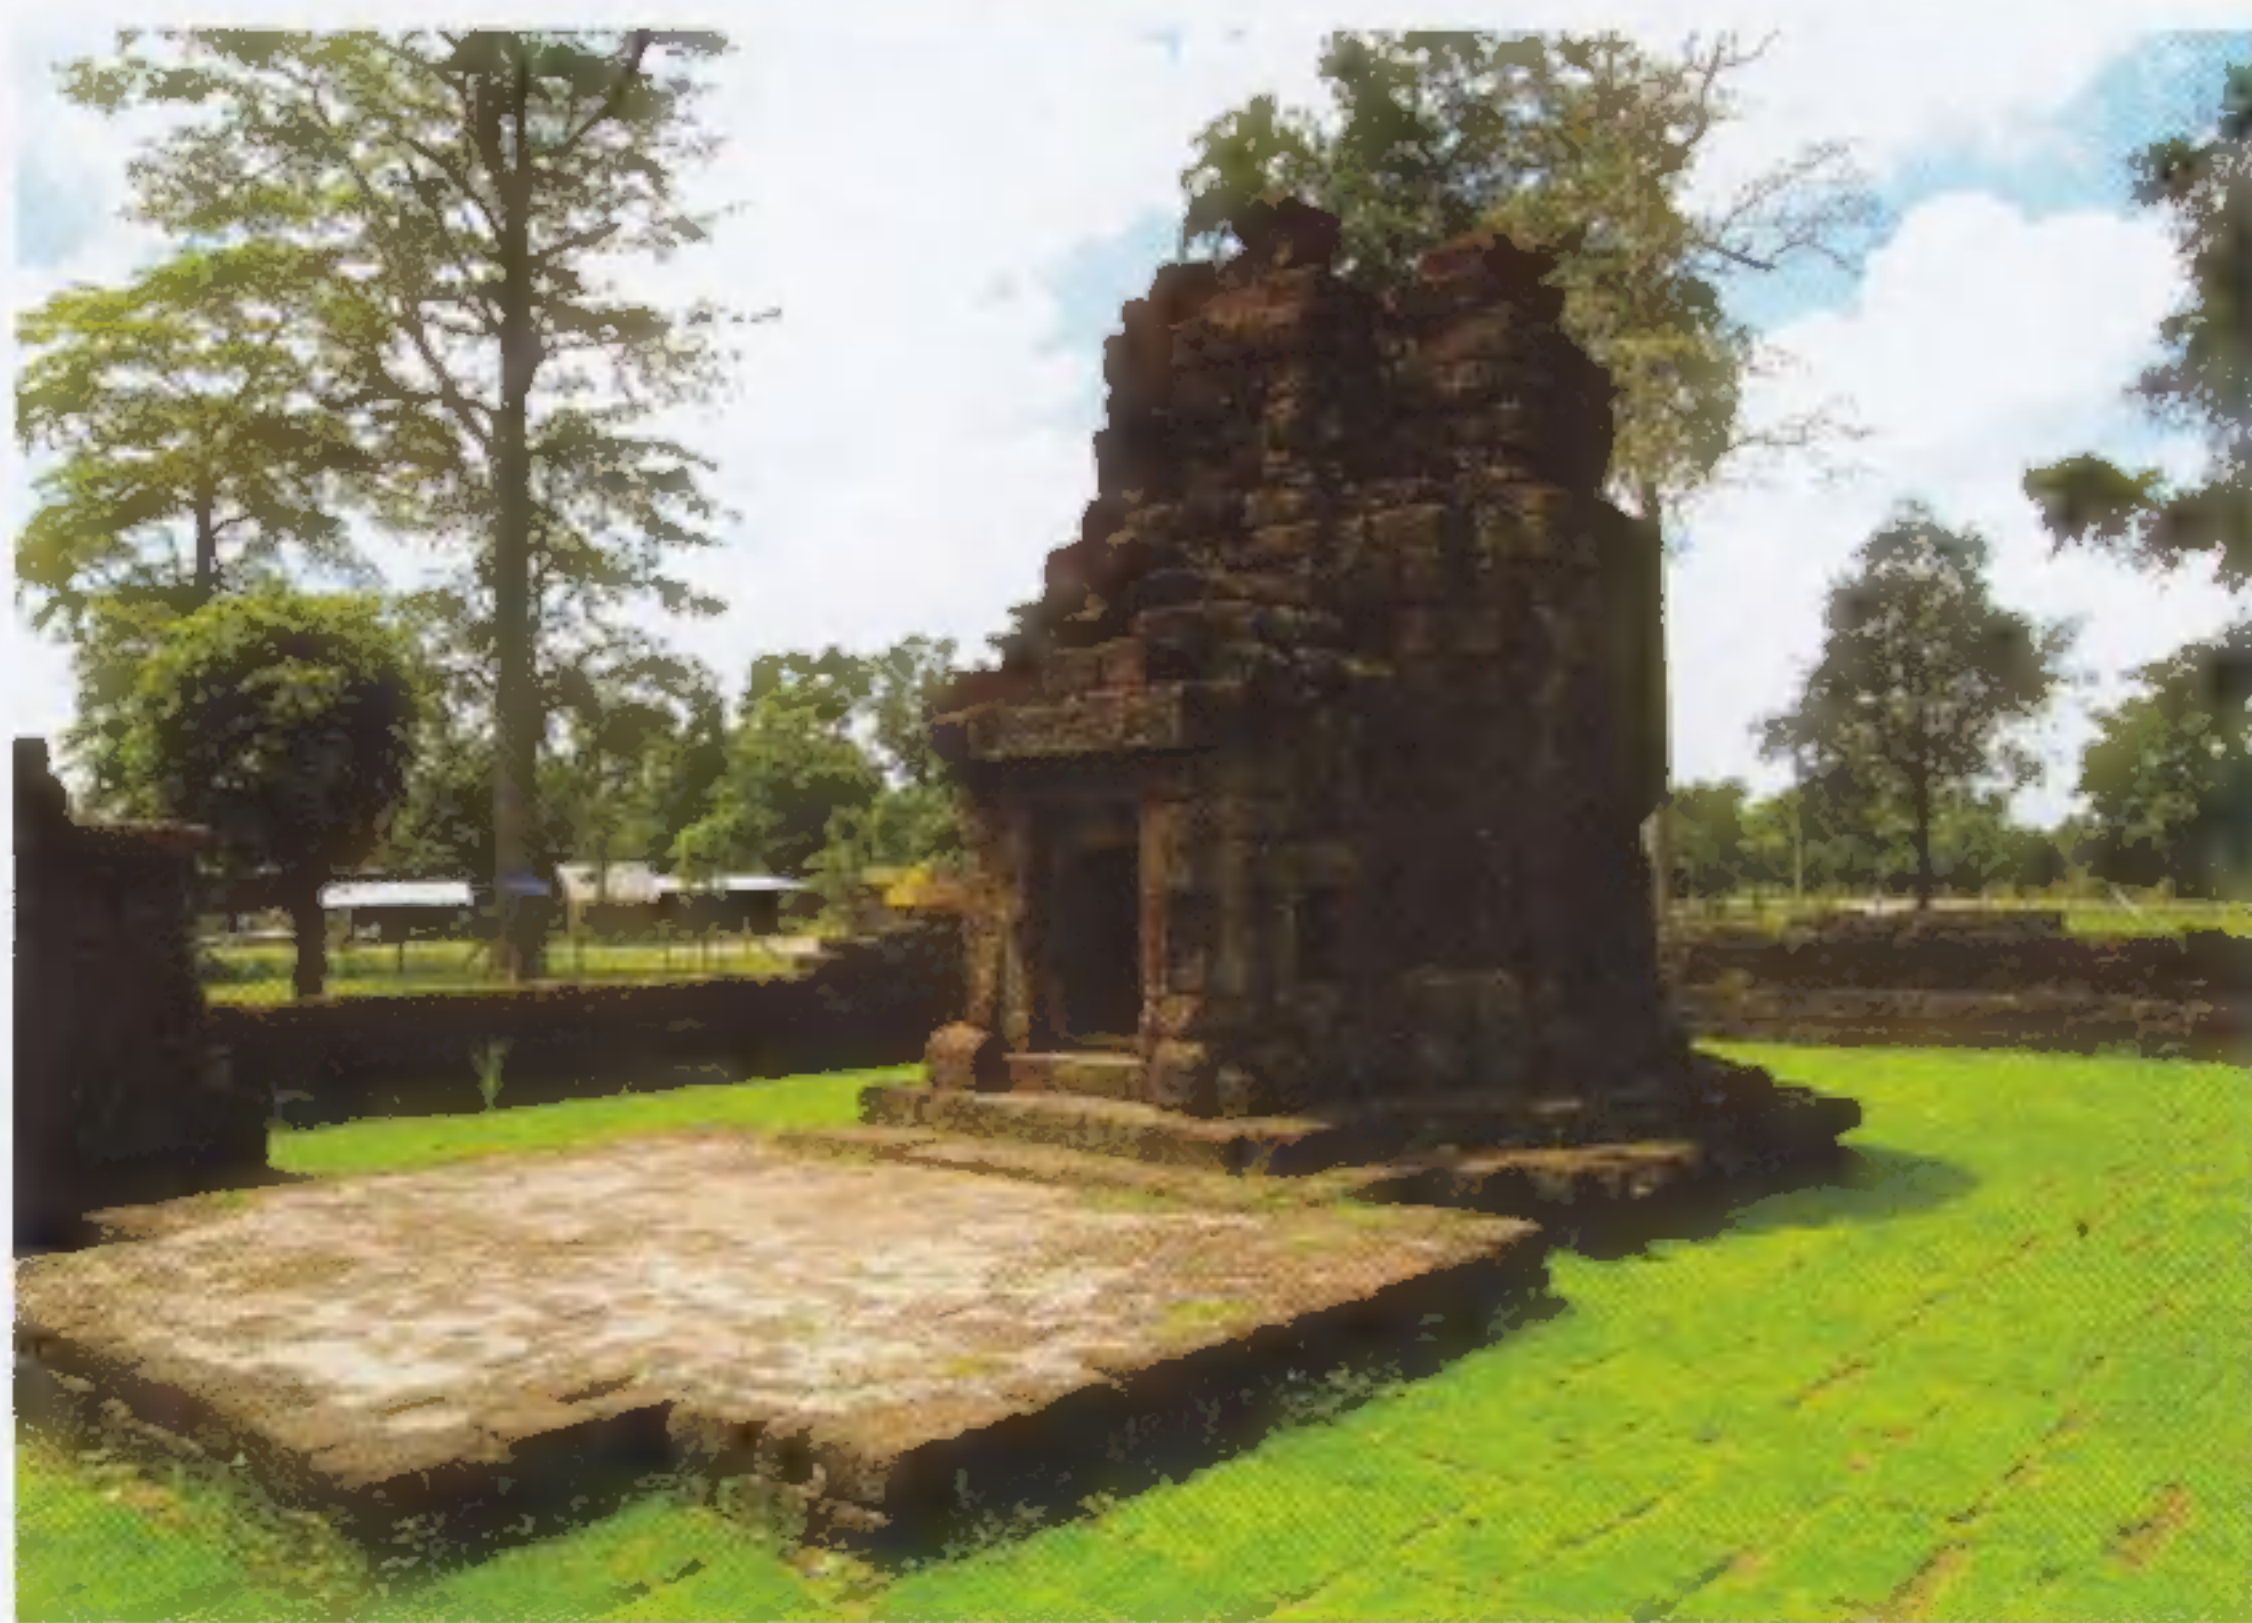
ปราสาทประธาน

ก่อด้วยศิลาแลง แผนผังรูปสี่เหลี่ยมจัตุรัสย่อมุมหันหน้าไปทางทิศตะวันออก ก่อमुखยื่นด้านหน้า ผนังด้านทิศเหนือและทิศใต้ก่อเว้นเป็นช่องหน้าต่าง मुखมีหลังคารูปโค้งทรงประทุนปราสาทประธาน ก่อเป็นผนังทึบทั้งสามด้านโดยทำเป็นประตูหลอก

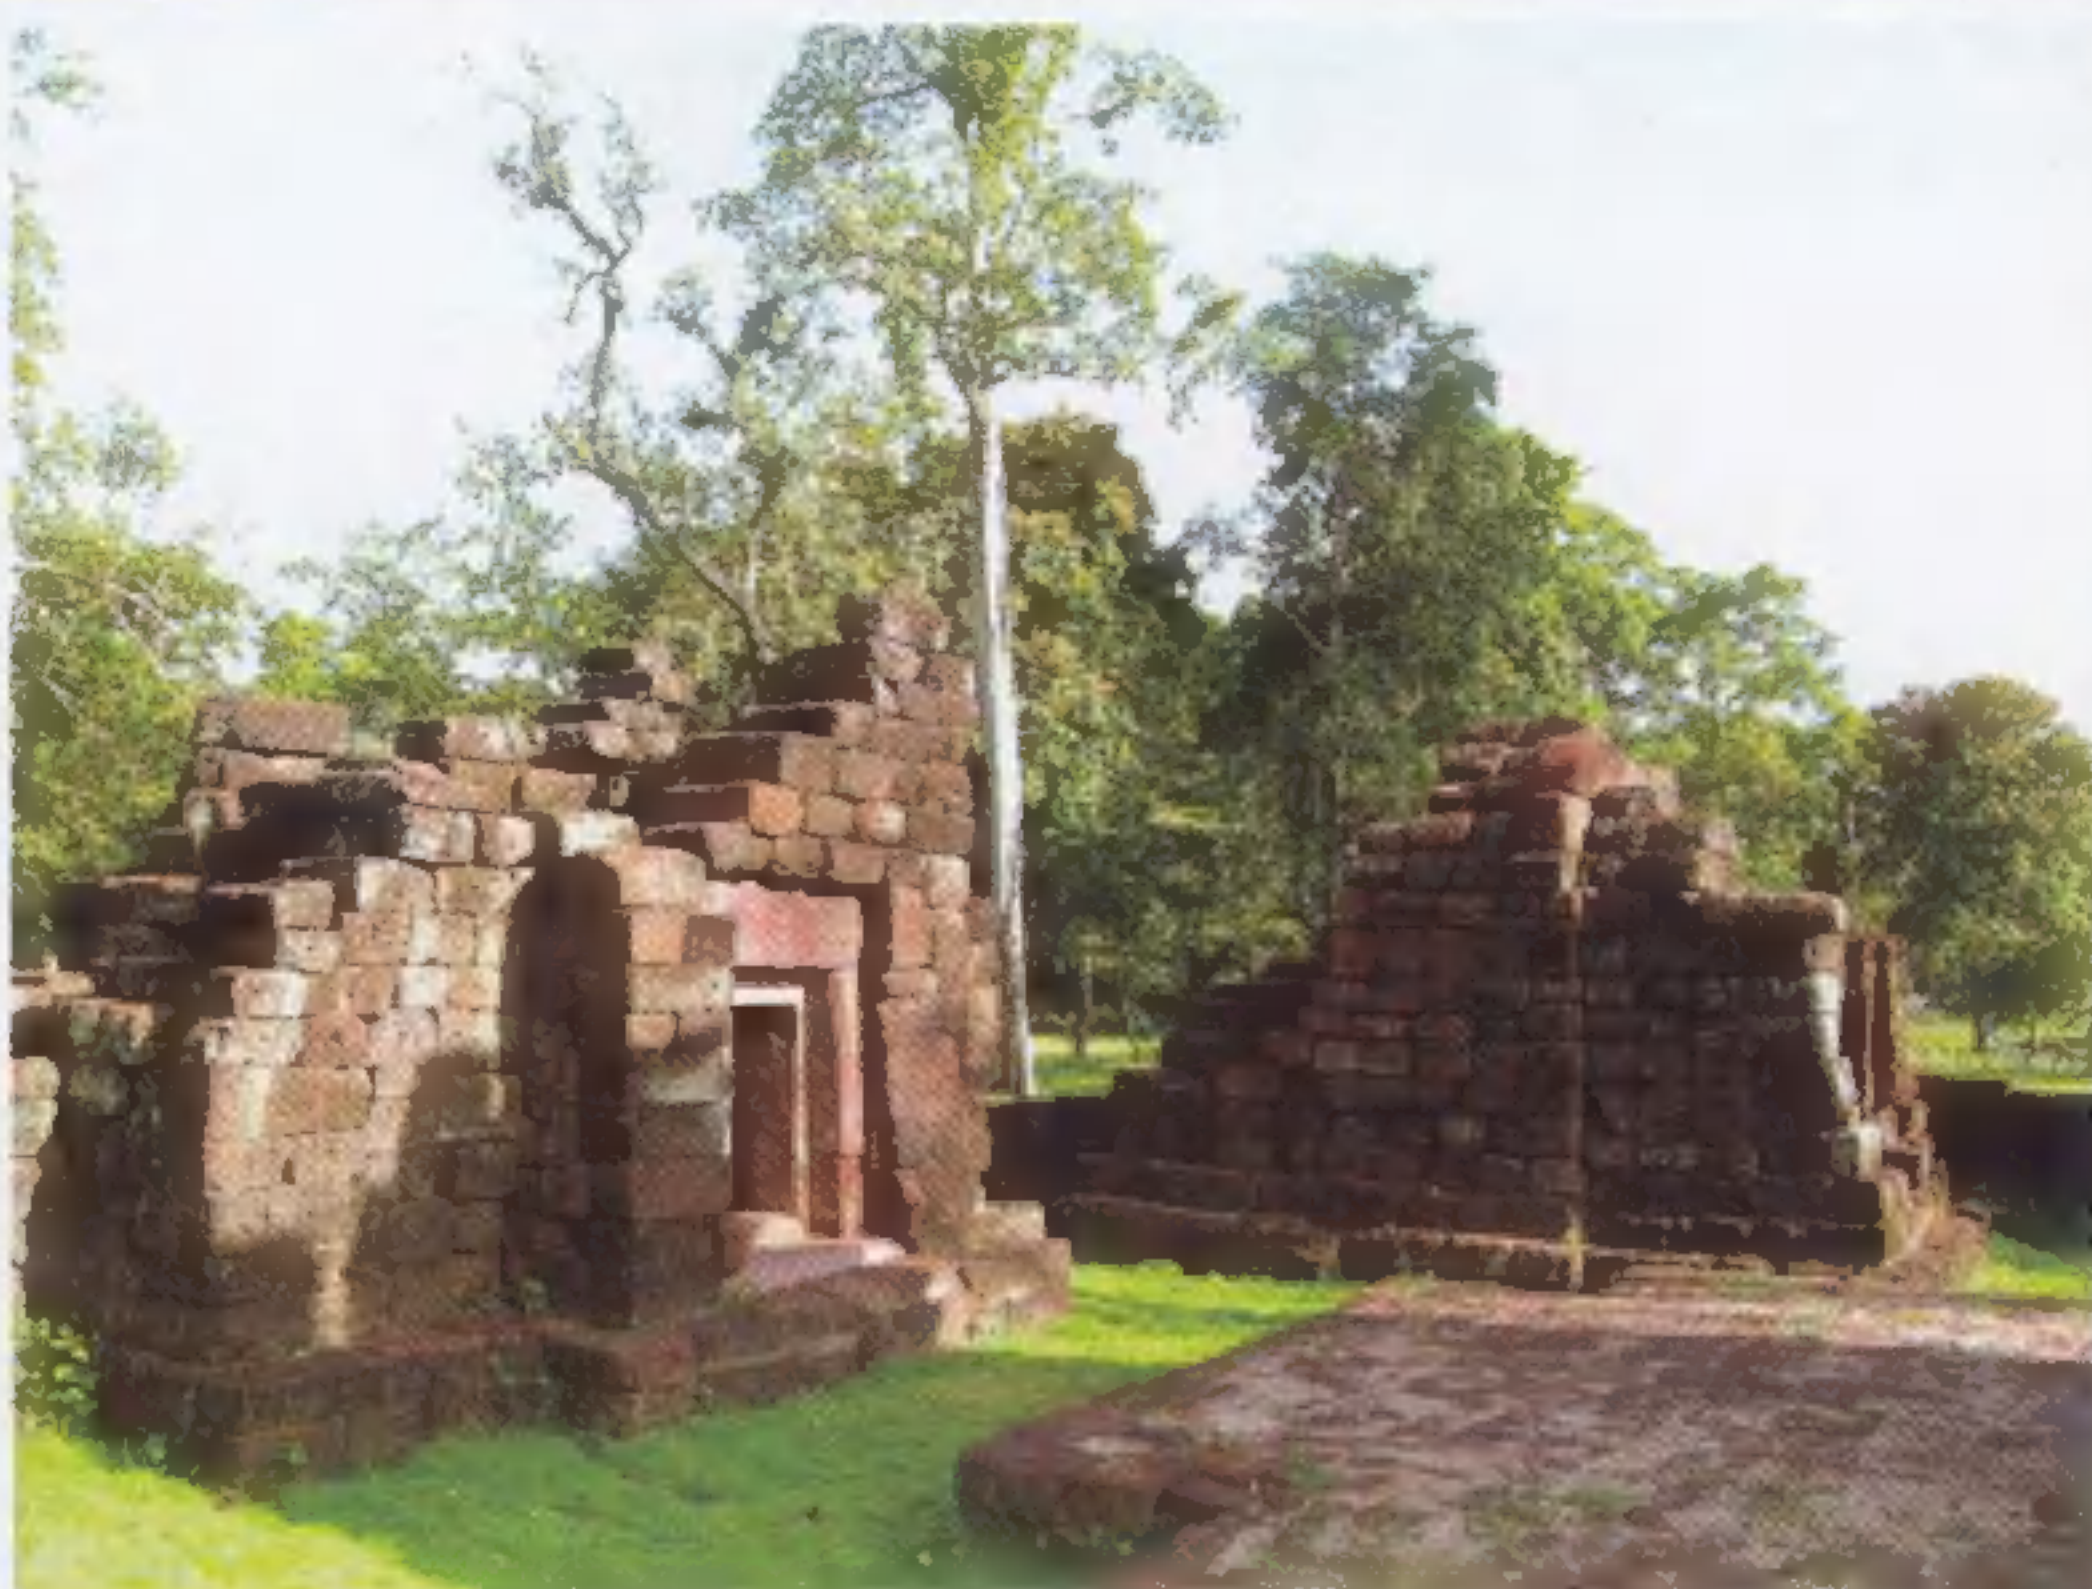
บรรณาลัย

ก่อด้วยศิลาแลง เป็นอาคารรูปสี่เหลี่ยมผืนผ้า หันหน้าไปทางทิศตะวันตก ด้านหน้าก่อเป็นมุขสั้นๆ ตั้งอยู่ทางมุมทิศตะวันออกเฉียงใต้ของปราสาทประธาน

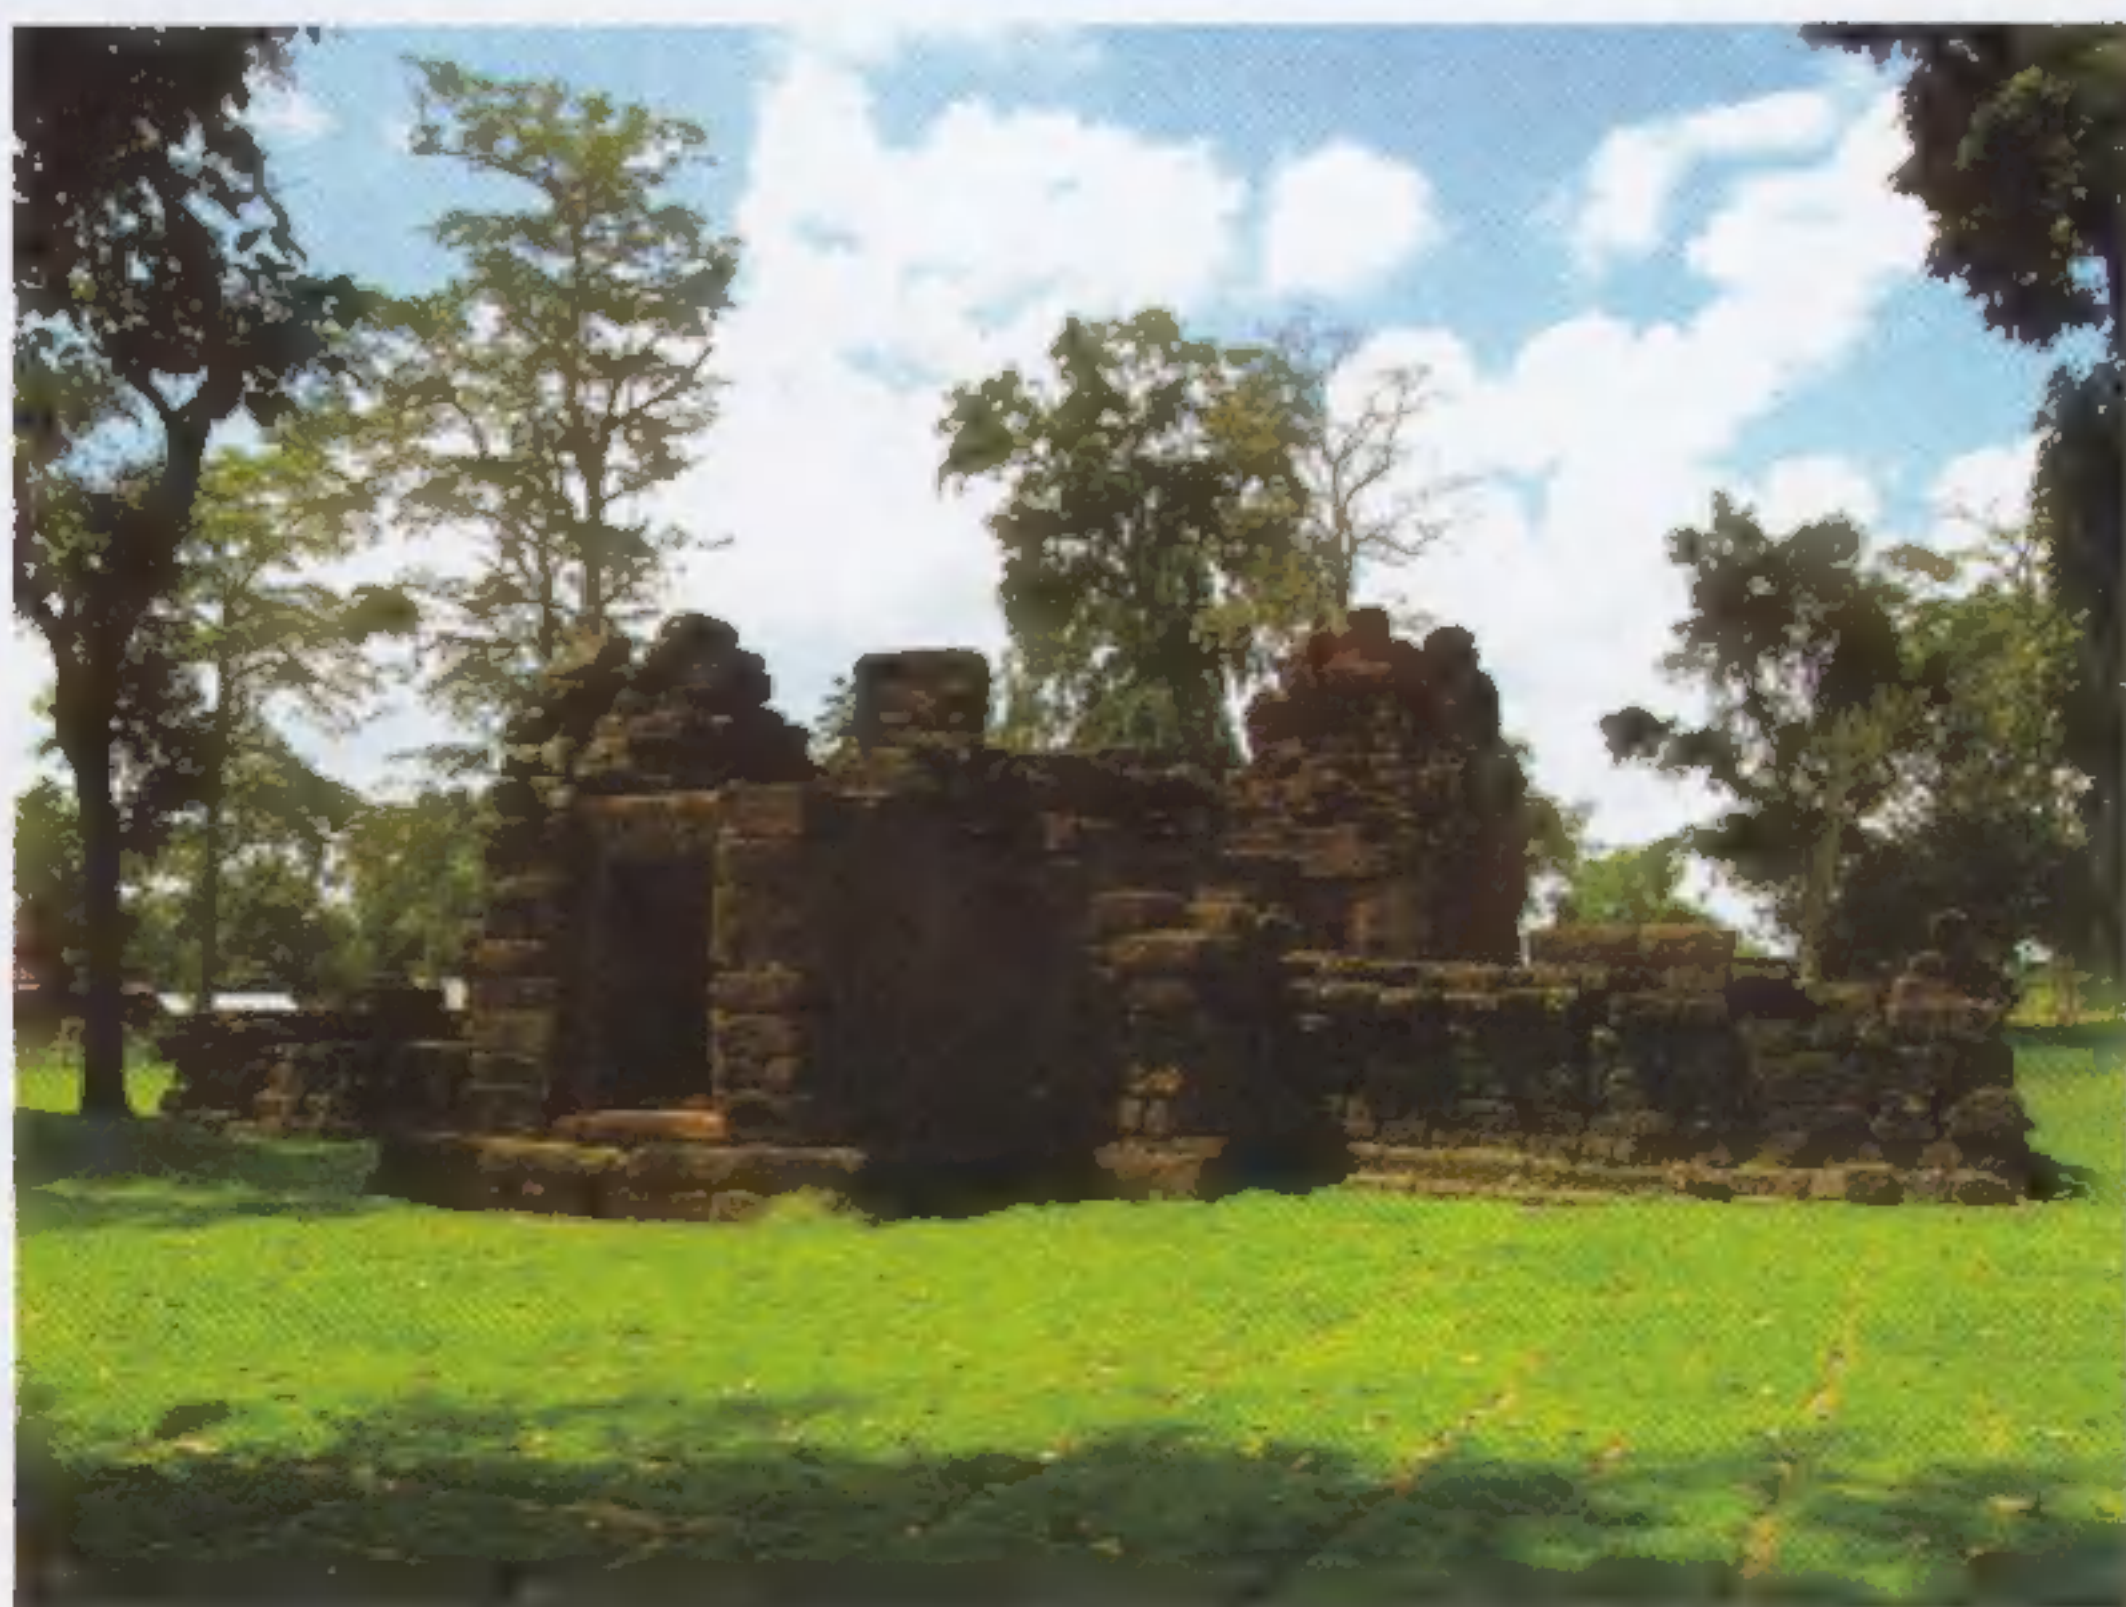
โคปุระ หรือประตูซุ้ม

ก่อด้วยศิลาแลง ตั้งอยู่กึ่งกลางของแนวกำแพงแก้ว ด้านทิศตะวันออกมีลักษณะเป็นมุขสามด้าน คือด้านทิศเหนือทิศตะวันตก และทิศใต้ ที่ด้านทิศตะวันออกและทิศตะวันตกมีบันไดขึ้น - ลง หลังคาทรงโค้งประทุน

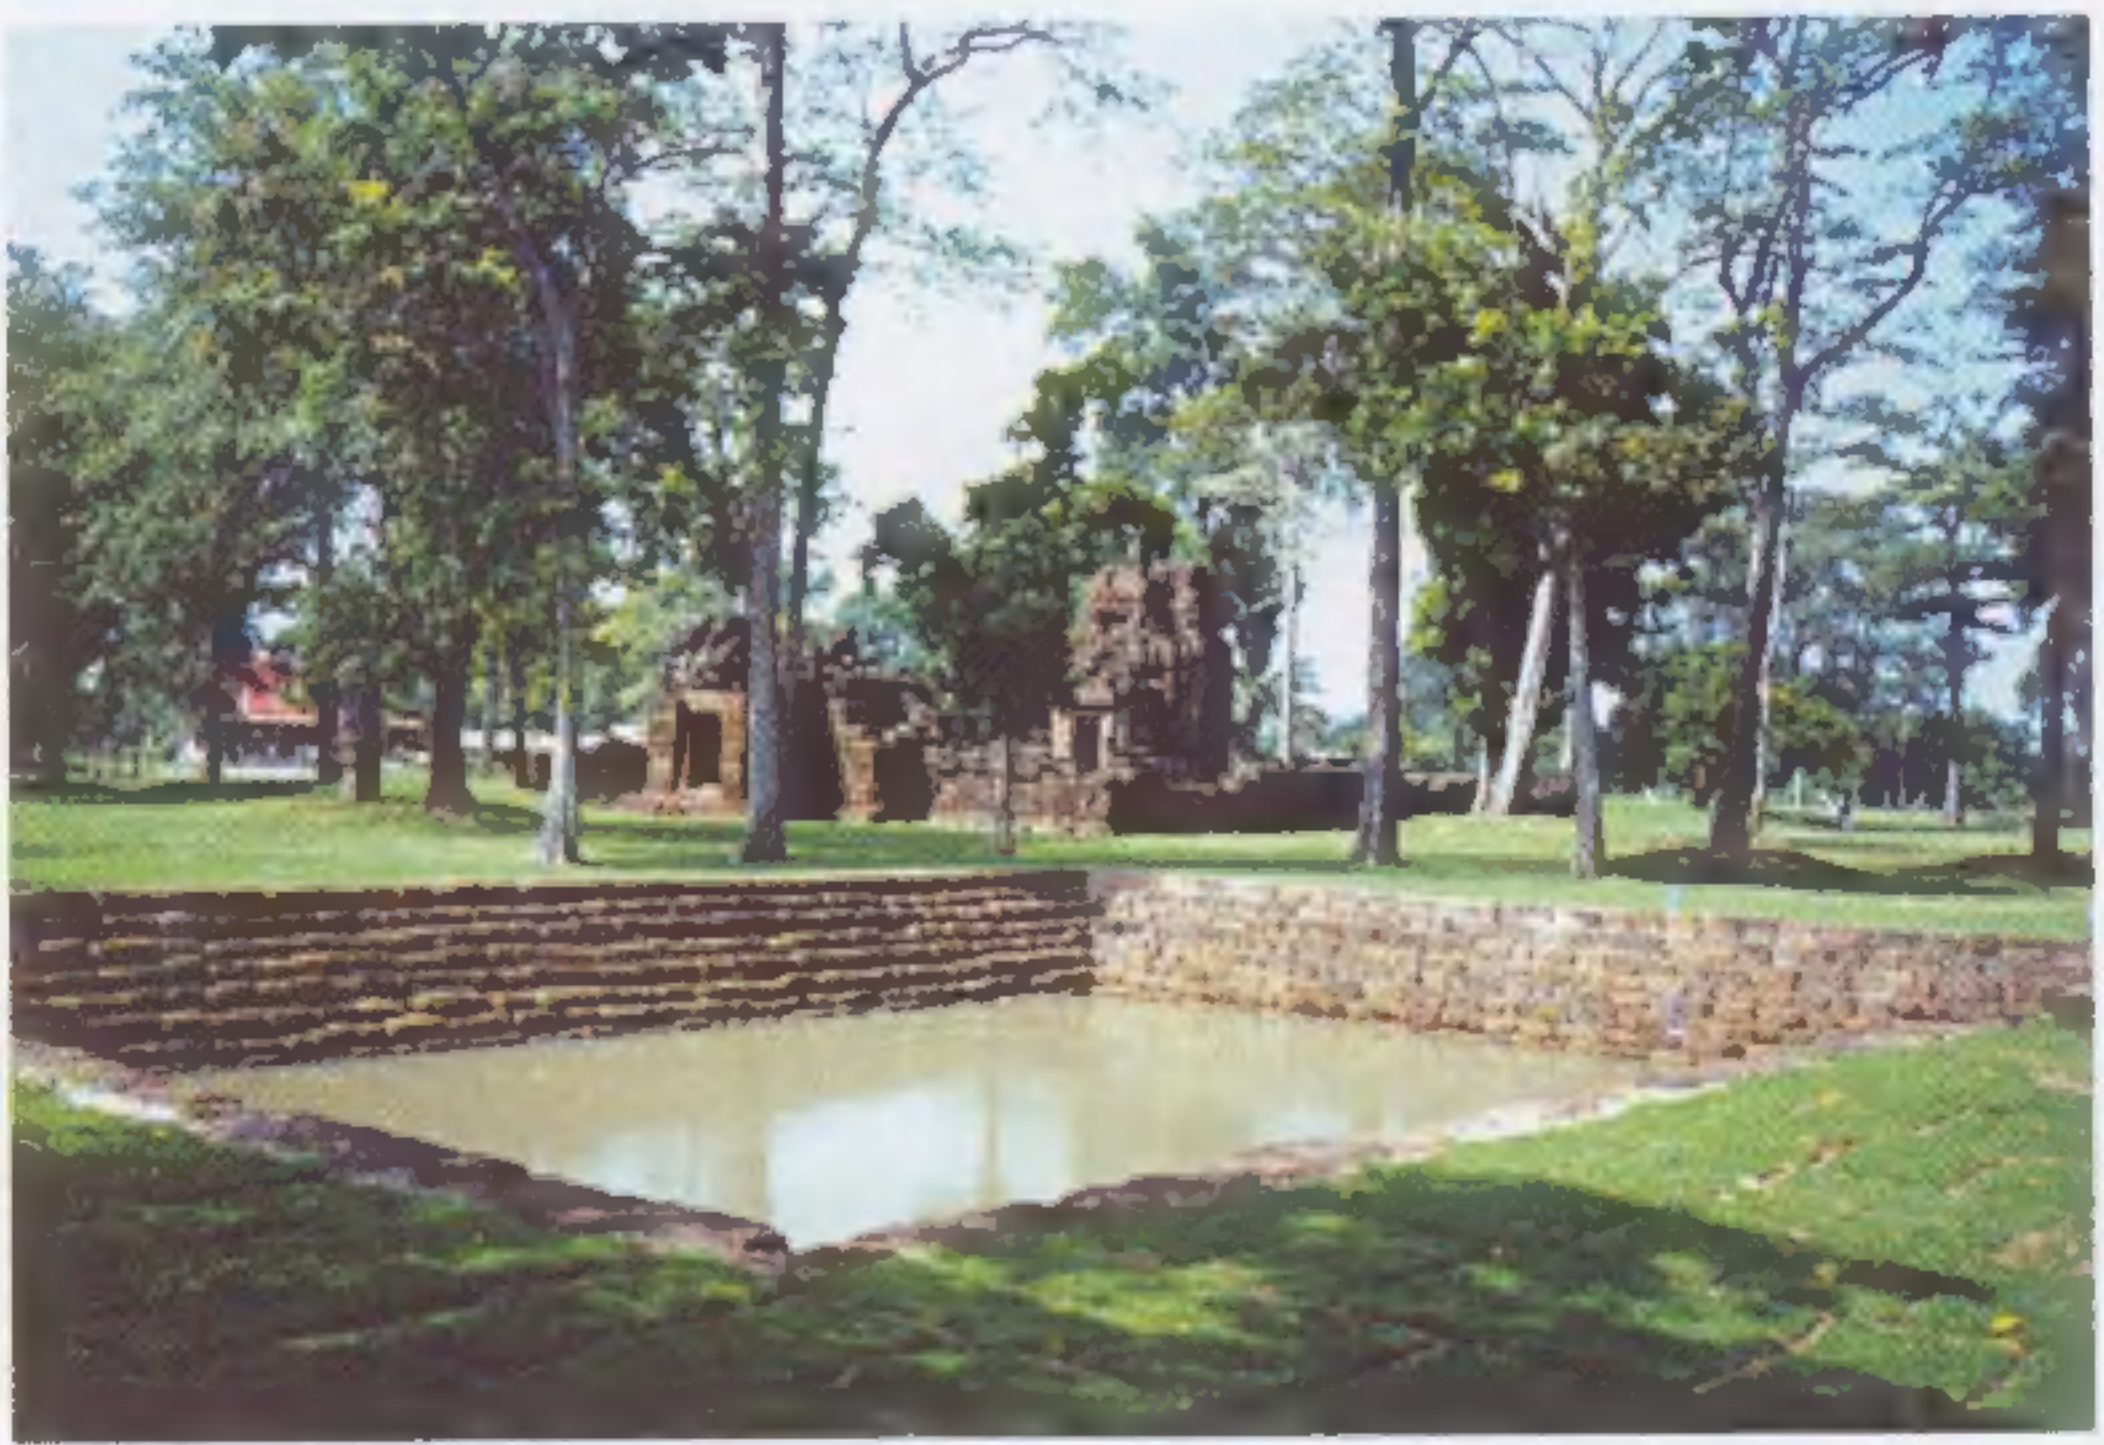
สระน้ำ

อยู่บริเวณด้านทิศตะวันออกเฉียงเหนือนอก  
กำแพงแก้ว มีแผนผังรูปสี่เหลี่ยมผืนผ้าลึกประมาณ ๒ เมตร  
ขอบสระกรุด้วยศิลาแลงซ้อนลดหลั่นลงไปจนถึงก้นสระ
